## Trinkwasserbehälter Bad Nauheim: Gut geschützt und optisch aufgewertet

Von April bis Juli 2011 brachten umfangreiche Sanierungsarbeiten die erste der beiden 1965 erbauten Wasserkammern des Trinkwasserbehälters Bad Nauheim wieder auf den neuesten Stand der Technik. Die Farbgebung blieb blau. Doch statt 60er-Jahre Fliesen trumpft nun ein blauer, Microsilika-vergüteter Spritzmörtel auf. Den Besuchern gefällt's.

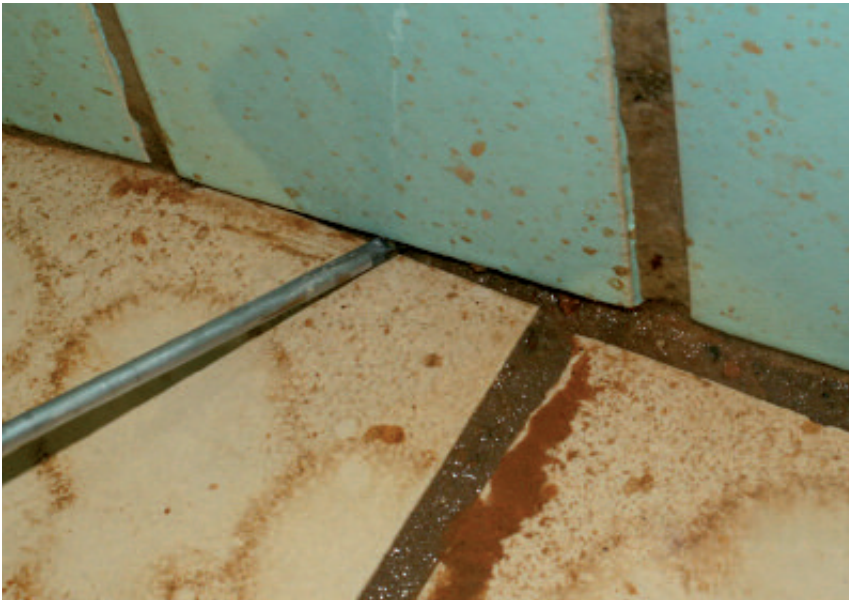
Das Fugenmaterial ist aufgeweicht und abgesandet

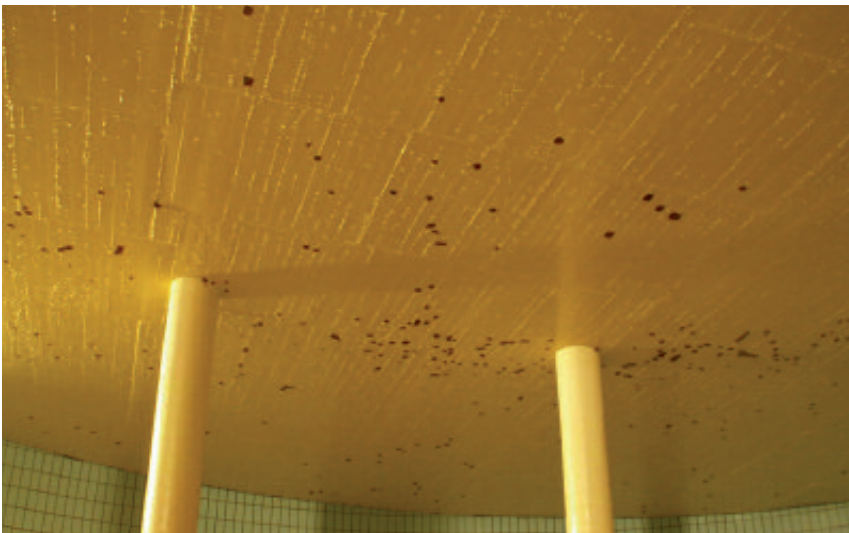
Korrosionsstellen an der Wasserkammerdecke

Der beauftragte Gutachter, die IGS Ingenieurgesellschaft mbH, Herborn, nahm sowohl den alten als auch neueren Bereich genau unter die Lupe. Es zeigte sich, dass die Schäden in den älteren Kammern deutlich größer waren, sodass der Auftraggeber sofort die erste der beiden Wasserammern von 1965 instand setzen ließ. An den hellblauen Wandfliesen, die im Dickbett verlegt sind, ergaben sich keine beziehungsweise nur geringe Schäden. An den typischen Schwachstellen – den Fugen – waren die Veränderungen offensichtlicher. Im Lauf der Zeit hydrolysierte das Fugenmaterial durch chemische Einwirkung. Das heißt, im Wasser gelöstes Kohlenstoffdioxid diffundiert in das Kapillarporensystem des Zementsteins. Dort reagiert es mit dem Calciumhydroxid des zementären Materials zu Calciumcarbonat. Dieses wird anschließend sukzessive abgebaut. Die Folgen davon: Die feinen Zuschlagstoffe sanden ab, das Zuschlagkorn wird sichtbar. Teilweise fanden sich größere Fehlstellen, wodurch der Fliesenbelag bereits hinterläufig geworden ist. Das entstehende Totwasser bietet dann einen idealen Nährboden für Keime, die das Trinkwasser verunreinigen. Eine Bohrkernentnahme bestätigte, dass sich bereits zahlreiche kleinere Hohlstellen hinter den Fliesen gebildet haben. Verkeimungspotenzial bot auch die Decke. Da sie relativ glatt war, haften die Wassertropfen leichter fest, statt abzufallen. Außerdem wies sie zahlreiche Korrosionsstellen auf. Teilweise handelte es sich dabei um sogenannten Rödeldraht, teilweise um freiliegende Bewehrungsstäbe, die durch mangelhafte Betonüberdeckung zu rosten begannen. Analog zu den Wänden bestand auch die Stahlbetonplatte des Bodens aus Ort beton. Darauf lagen eine Estrichschicht sowie abschließend helle Fliesen. Auch am Boden zeigte sich das gleiche Schadensmuster: Das Fugenmaterial ist ausgewaschen und lose. Stellenweise konnte man es mit einem spitzen Gegenstand problemlos auskratzen. Der abgesandete Fugenmörtel verteilte sich mittlerweile auf der gesamten Bodenfläche und in der Entnahmeleitung. Am Rinnenrand waren die Fliesen abgeplatzt. Der Estrich war mangelhaft, hatte sich bereits mit Wasser vollgesaugt, das beim Anbohren herausquoll, und entsprach somit nicht mehr den geltenden Normen und Richtlinien. An der Oberfläche der Stützen platzte die Beschichtung ab beziehungsweise bildeten sich Blasen mit Totwasser. Am Kopf traten Rostfahnen auf, da hier be-

reits die Decke rissig war. Es war anzunehmen, dass die Risse bis zu den Bewehrungseisen reichten, sodass der Korrosionsschutz fehlte.
